PAULO VERGILIO GUIMARÃES JR

**ESTUDO E DESENVOLVIMENTO DE DISPOSITIVOS ACESSÓRIOS DE
POSTES DE CONCRETO ARMADO PARA REDES DE DISTRIBUIÇÃO DE
ENERGIA**

Tese apresentada como requisito parcial à obtenção de grau de Doutor na área de concentração: Engenharia e Ciência dos Materiais, Programa de Pós-Graduação em Engenharia e Ciência dos Materiais – PIPE. Setor de Tecnologia, Universidade Federal do Paraná.

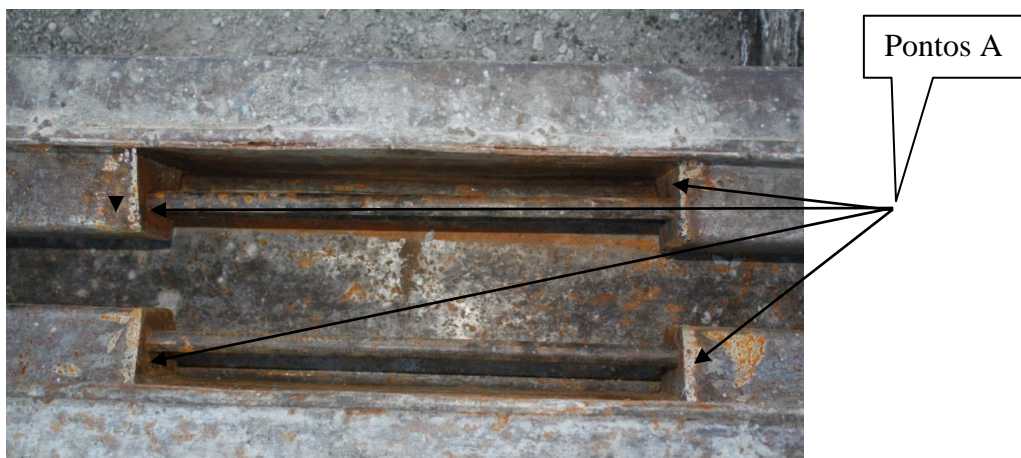
Para ilustrar o sistema de emenda para poste modular DT com seção maciça, foram realizadas adaptações na fôrma para absorver melhor as tensões de compressão na face de contato, a alteração do formato seção DT para seção

maciça, teve como objetivo aumentar a área para distribuição dos esforços de compressão. Como também, proporcionar um plano em 90 ° (ponto A), para travamento dos parafusos de fixação dos módulos, que deveriam desempenhar a função de suportar a abertura da junta na seção de emenda, sendo solicitado por tração onde o material apresenta bom desempenho, conforme a Figura 73.

Figura 73: Forma metálica modificada para emenda com seção maciça

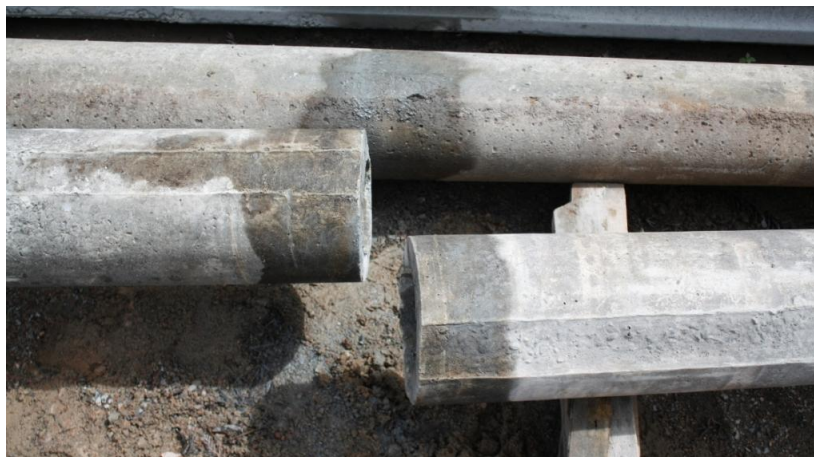
Obedecendo ao mesmo procedimento adotado para os ensaios realizados com o poste seção DT, foi executado o corte na seção circular no ponto correspondente ao centro de gravidade, que não coincide com a metade do comprimento do poste em função da conexidade existente na seção transversal, sendo o corte realizado, como mostra a Figura 75.

Figura 75: Recorte no poste seção circular para produção dos módulos

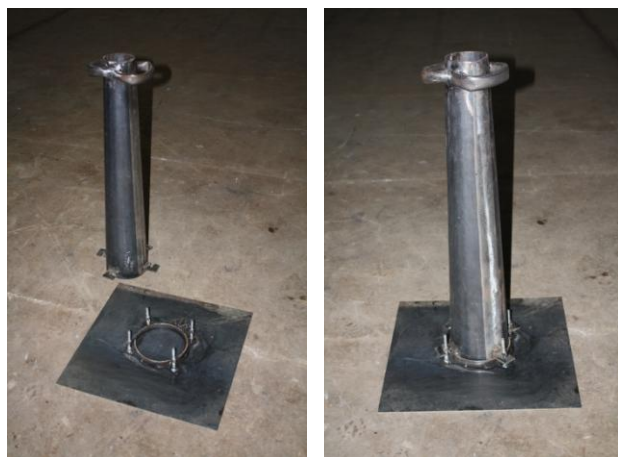
Figura 77: Formas metálicas da cunha de travamento

A Figura 78 demonstra a fôrma metálica fabricada em aço para a moldagem da cunha maciça de concreto para travamento interno e a Figura 78, ilustra as formas metálicas para moldagem da luva externa em duas peças e a respectiva armadura de aço CA 50 embutida na parede da luva de concreto.

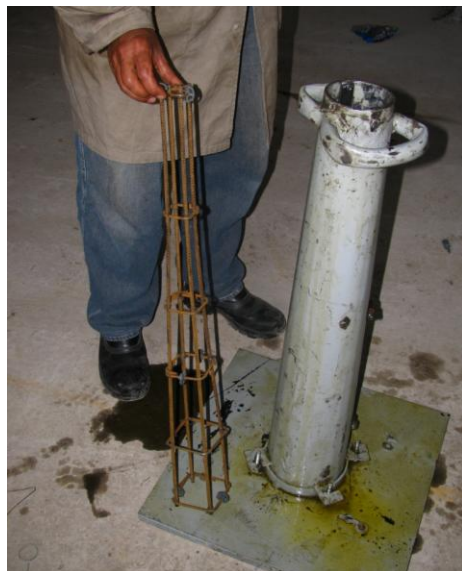
Figura 79: Molde e armadura da cunha interna

A cunha projetada para aplicação na parte interna, vista na Figura 79 com a função de travamento dos módulos, tem sua constituição maciça, e como função, alinhar os módulos e depois de solidarizado com o groute (argamassa de alta resistência), exercer pressão funcionando como núcleo do poste que é fabricado com miolo vazado, aumetando sua resistência à deformação quando solicitado por flexão.

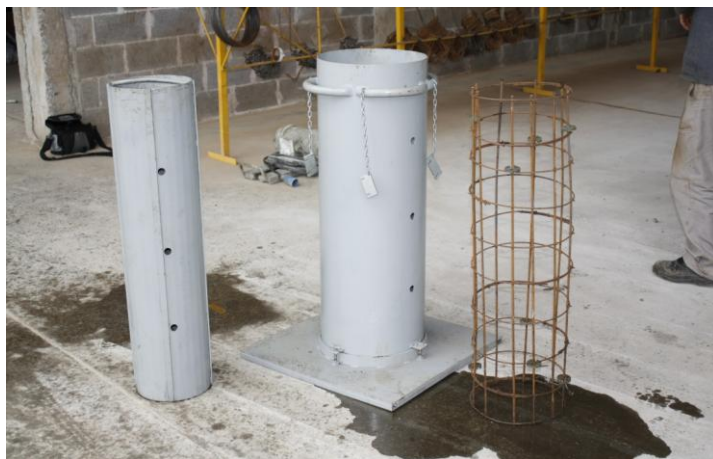
Figura 80: Moldes metálicos da luva externa com armadura

A luva de concreto armado projetada para a conformação externa sobrepondo a seção de emenda do poste, foi idealizada para ter liberdade de movimento, permitindo o correto posicionamento da luva. Os três furos existentes na parede lateral da luva servem para alinhamento das duas peças, materializando as perfurações utilizadas para acesso da argamassa fluída que deve preencher todas as folgas internas existentes para a montagem do conjunto, conforme pode ser visto na Figura 80.

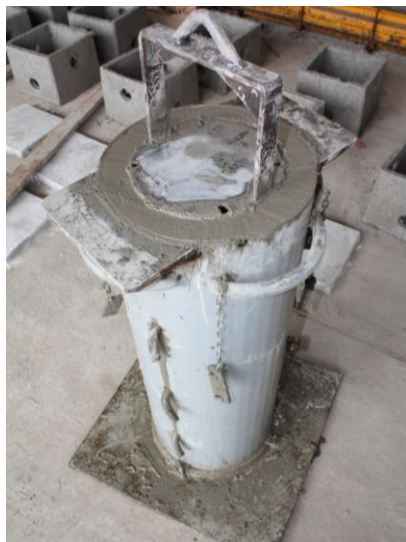
Figura 81: Molde metálico preenchido com concreto

Os componentes foram projetados de forma a moldar a luva com a mesma conexidade existente no poste. Os moldes da Figura 81 foram projetados para a utilização com concreto de consistência seca, com enchimento lento e de preferência com adensamento mecânico, para evitar falhas de concretagem, e permitir a desforma mais rápida para o reaproveitamento do molde metálico.

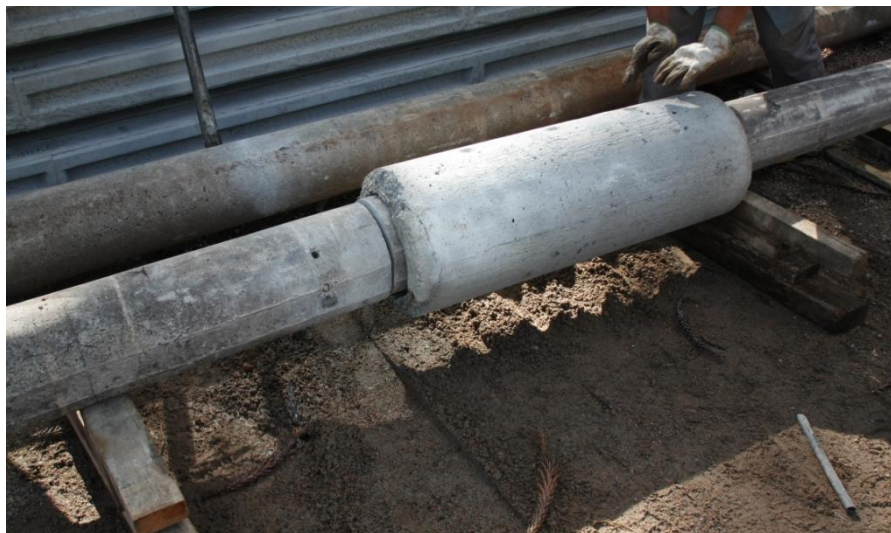
Figura 82: Conjunto poste modular+luva+cunha posicionados

c) a luva externa, previamente instalada na peça de menor seção, depois de posicionada a cunha e alinhados os módulos, desliza fazendo coincidir a metade do comprimento da luva com a seção de emenda, como na Figura 82, deixando as perfurações existentes na superfície da luva voltadas para cima, a fim de permitir o preenchimento com a argamassa fluida de alta resistência;

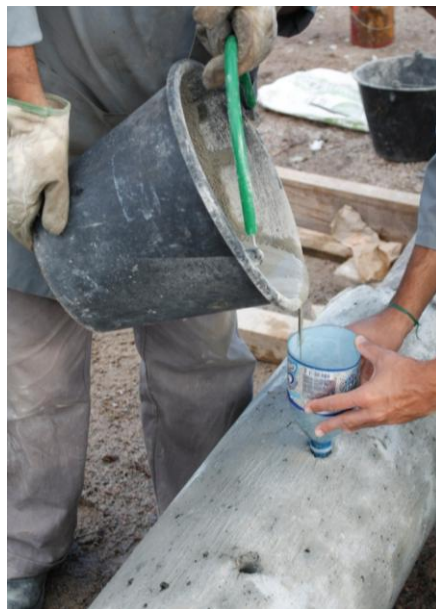
Figura 83: Aplicação de argamassa de alta resistência

e) o preenchimento das folgas internas com a argamassa fluída de alta resistência foi executado em uma única etapa, como mostra a Figura 83, sendo deixada em repouso por um período de 24 h para cura e aumento da resistência mecânica à compressão do conjunto.

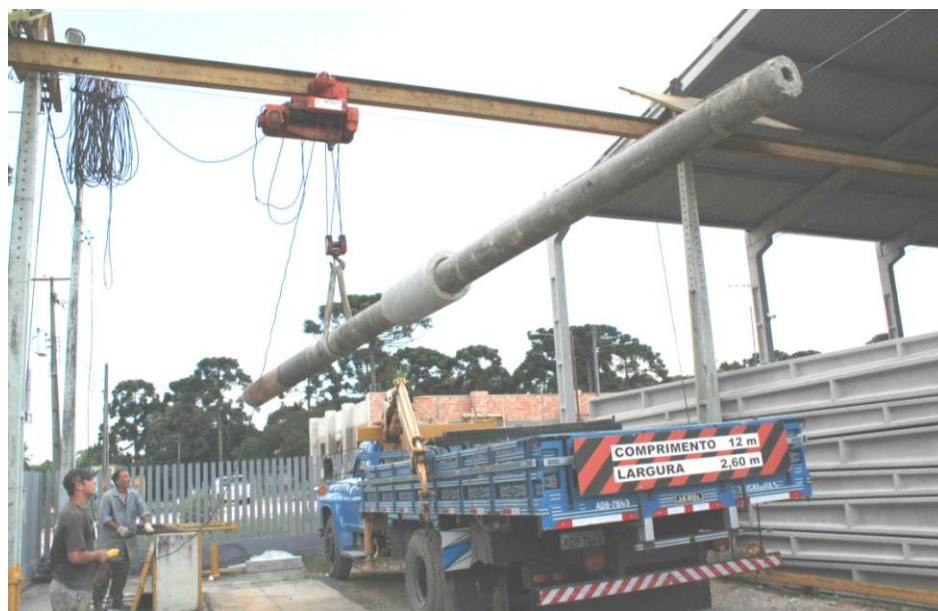
Figura 84: Poste circular içado por único ponto de apoio

O conjunto foi preparado para ser movimentado por um único ponto e com ação dinâmica, para depois passar pelo ensaio de elasticidade, sobrecarregando a seção de emenda durante as operações de içamento, como mostra a Figura 84.

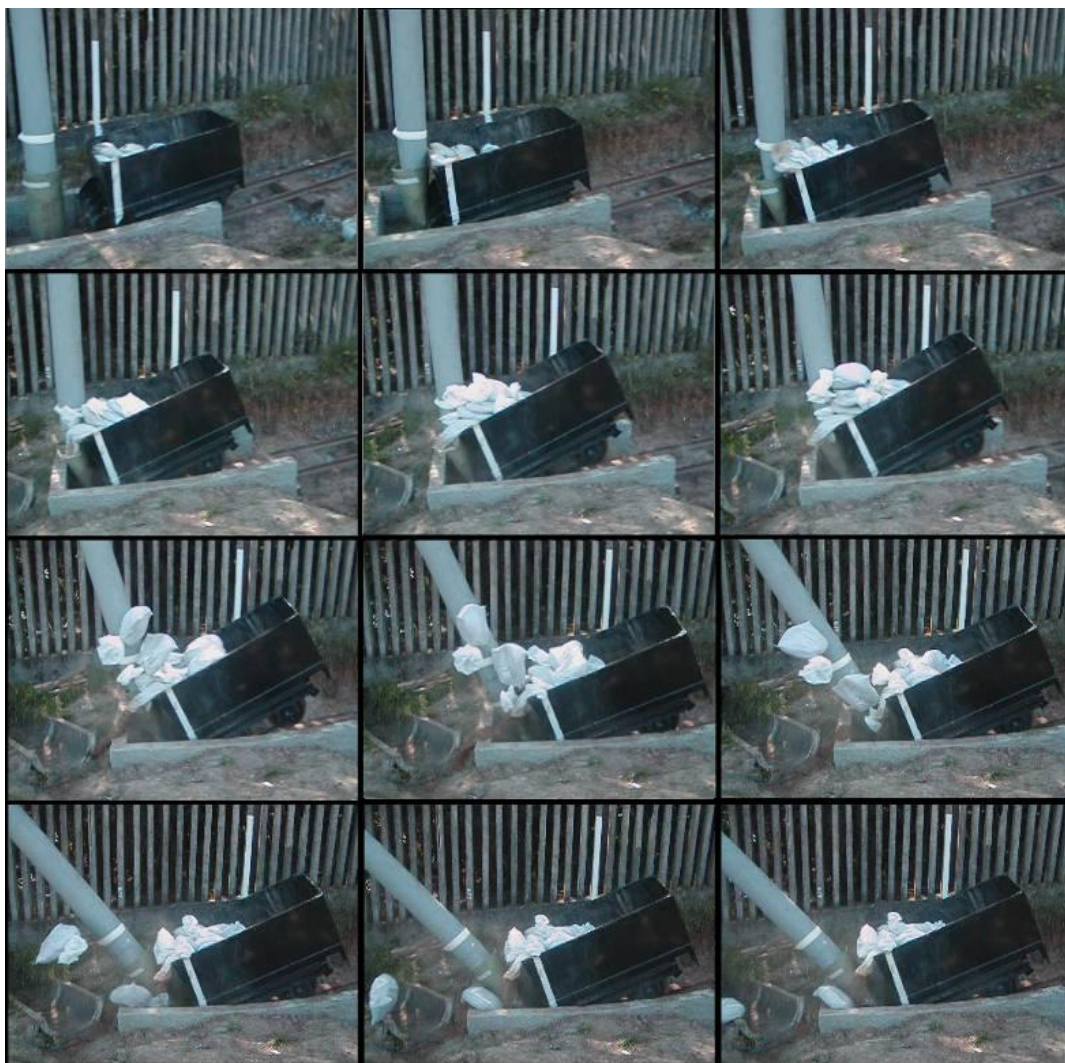
Figura 85: Frames do momento do impacto no poste de fibra.

A Figura 85, mostra a sequência de fotos ou frames registrados durante o teste de impacto. Uma vantagem observada foi que no momento da colisão a estrutura da luva se deformou sem lançar pedaços de material, como foi o caso evidenciado pelas estruturas do tipo manilha de concreto que foram utilizadas nesta prática.

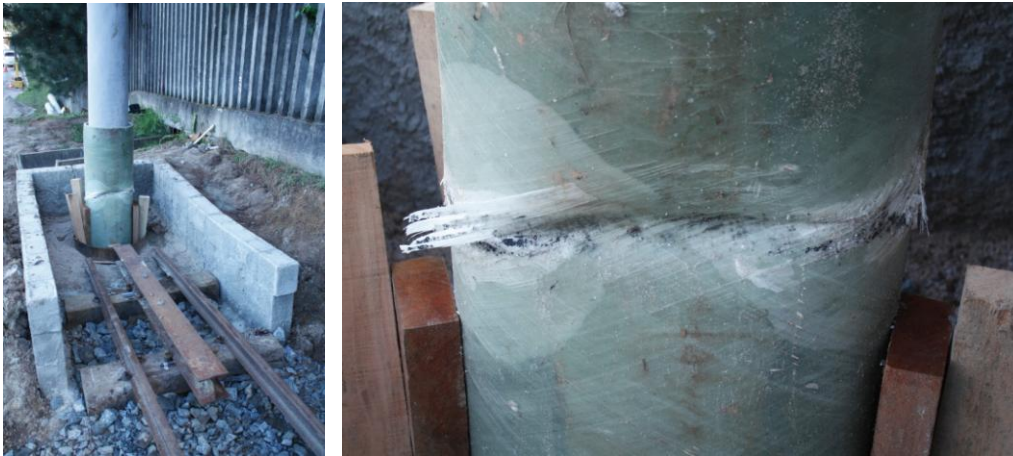
Figura 86: Deformação da luva de proteção após impacto

- danos na monovia – não foram evidenciados;
- danos na vagoneta - não foram evidenciados;
- situação observada no ponto de impacto - afundamento visível na superfície da luva, conforme ilustrado na Figura 86. A força cortante que atuou no ponto de contato entre as superfícies, provocou cisalhamento dos fios de fibra de vidro mais externos, até atingir o limite com o contato das lâminas de aço, sem romper a parede da

luva, forçando sua deformação e a compressão do material de amortecimento, sem comprometer a estabilidade do conjunto.

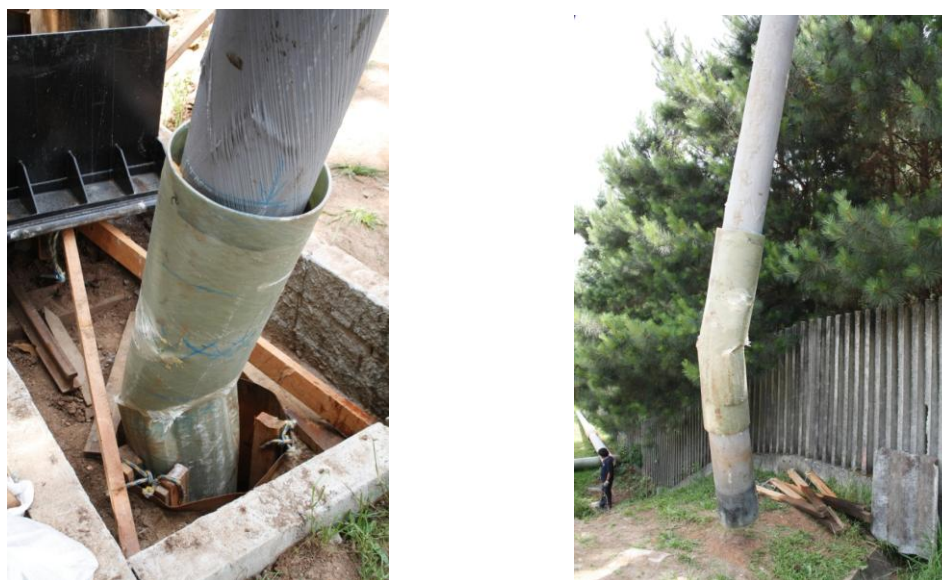
Figura 88: Deformação do conjunto após a colisão

c) na sequência teve início a terceira fase de deformação, representada pela tração dos fios de fibra de vidro, ocorrida com a deformação da luva na base junto à borda da camisa metálica, absorvendo uma parcela de energia do movimento entre o tempo de 8,55 e 8,75 segundos, resultando em desaceleração. Isto provocou danos severos à estrutura da luva e do poste, prejudicando a estabilidade do conjunto, como demonstrado na Figura 88.

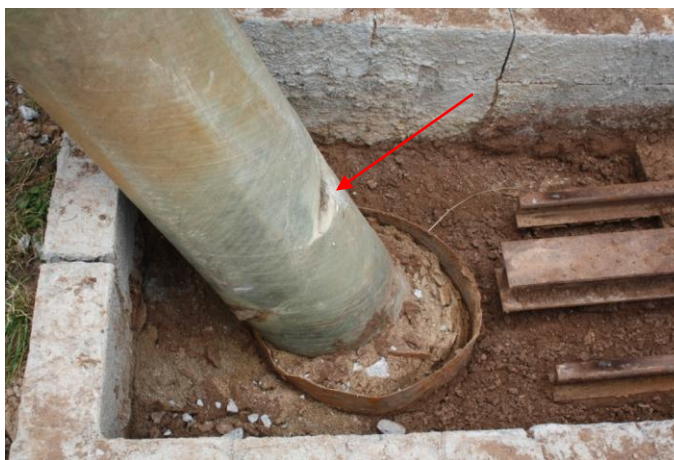
Figura 89: Deslocamento do poste no sentido da colisão

No local protegido a força de colisão deformou a superfície da luva, registrando o formato da barra de aço da vagoneta como na Figura 89, sem ruptura dos fios superficiais de fibra de vidro.

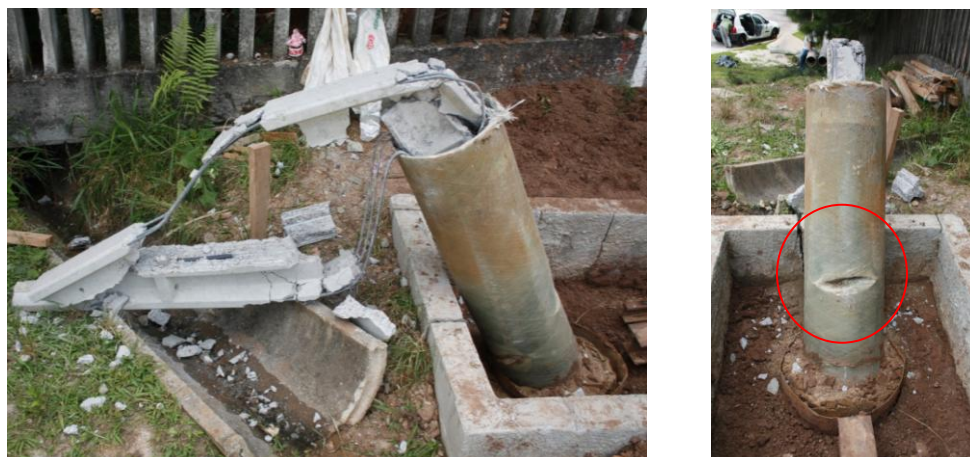
Figura 90: Conjunto poste+luva de proteção após a colisão

A mistura da argamassa que compôs o material de enchimento protegeu o ponto de impacto, contudo, possibilitou a propagação das ondas resultantes do choque para a parte superior da estrutura, como consequência provocou a completa fragmentação da estrutura do poste, como mostrado na Figura 90.

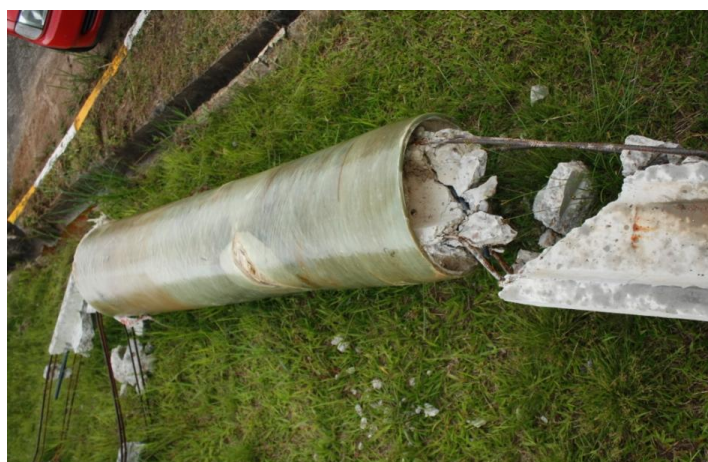
Figura 91: Fratura na estrutura nos pontos sem proteção da luva.

Na Figura 91, observa-se as duas extremidades do poste de concreto fraturadas, a luva de proteção apesar de deformada pela força do impacto manteve-se íntegra, evitando que a estrutura de concreto interna rompesse.

A extremidade da esquerda que é a seção superior da luva de proteção está fragmentada pela transferência de vibração, provocando na estrutura de concreto efeito conhecido como flambagem, pela ausência da armadura de aço transversal (estribos) e pela pré-existência de trincas no topo da peça, não oferecendo capacidade para suportar carregamentos laterais associados ao pulso transversal de impacto.

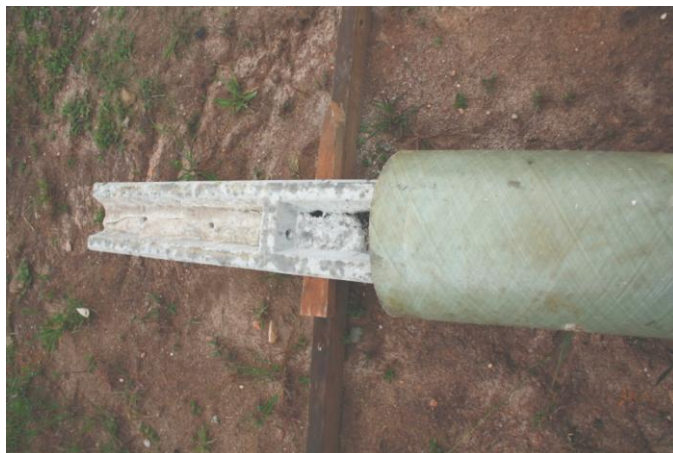
Figura 92: Integridade da estrutura na parte superior do 1/2 poste DT

É possível observar na Figura 92 que a reação ao impacto na parte superior do ½ poste ocorreu com menor intensidade, em função do desempenho do sistema de proteção com enchimento a base de areia + EVA, demonstrando absorção de energia e evitando a transferência de vibrações para parte superior da estrutura o que garantiu sua integridade.

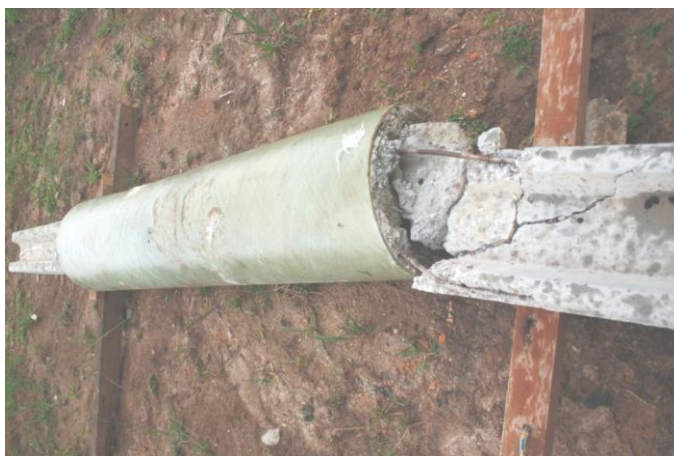
Figura 93: Fratura da estrutura na parte inferior do 1/2 poste DT

Como nos ensaios anteriores a parte inferior da estrutura foi danificada logo abaixo da luva em função da compressão sobre a borda da camisa metálica (sistemática do ensaio), conforme mostrado na Figura 93.

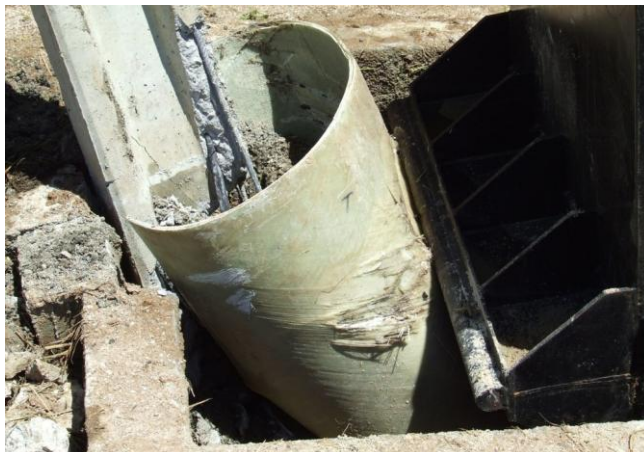
Figura 94: Deslocamento do poste com a força da colisão

Neste ensaio foi proposto um corte longitudinal na luva, na face oposta ao impacto, com o objetivo promover maior deformação da seção circular ao ser comprimida, liberando parte da energia que tende a ficar retida em função do sistema de enrolamento contínuo dos fios de fibra de vidro. A liberdade de movimento desenvolvida no conjunto propiciaria a dissipação da energia gerada

na colisão, com significativa redução da parcela transferida para estrutura. No entanto o recorte gerou deformação excessiva, sendo o poste e o material de enchimento expelido para fora do raio de ação da luva conforme a Figura 94.

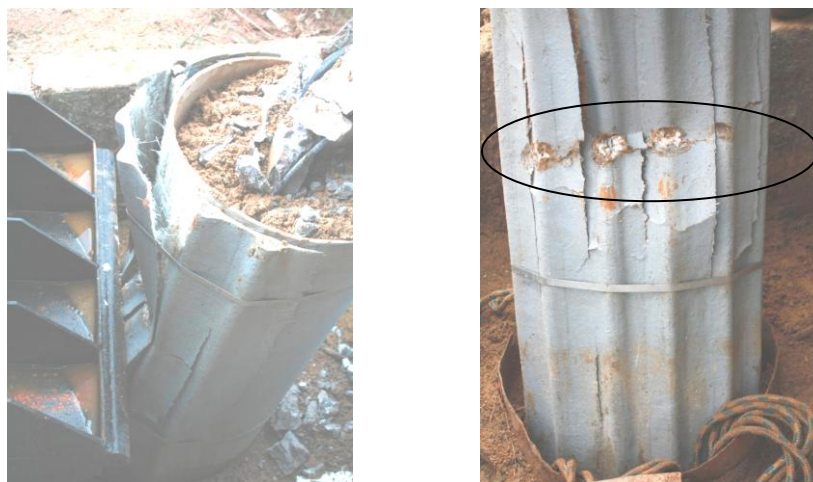
Figura 95: Desprendimento das barras de aço e afundamento da luva de proteção

A luva de proteção neste ensaio foi reforçada externamente com uma estrutura mais rígida composta pelo conjunto de 6 barras de aço, que ao sofrer o impacto provocaram reação intensa sobre a estrutura de concreto do ½ poste DT. A elevada resistência ao esforço cortante das barras de aço foi responsável pela deformação, curvando-se no ponto de contato e evitando o rompimento da luva. Entretanto a resina de poliéster responsável pela fixação das barras foi descolada da superfície da luva (Figura 95).

Das 06 (seis) barras de aço, somente 04 (quatro) se deformaram, absorvendo o esforço cortante por estarem posicionadas antes do alinhamento da face da estrutura de concreto. Demonstrando que toda a energia foi concentrada na direção radial da estrutura simulando uma condição de impacto mais intenso por não existir a componente da força de impacto tangencial.

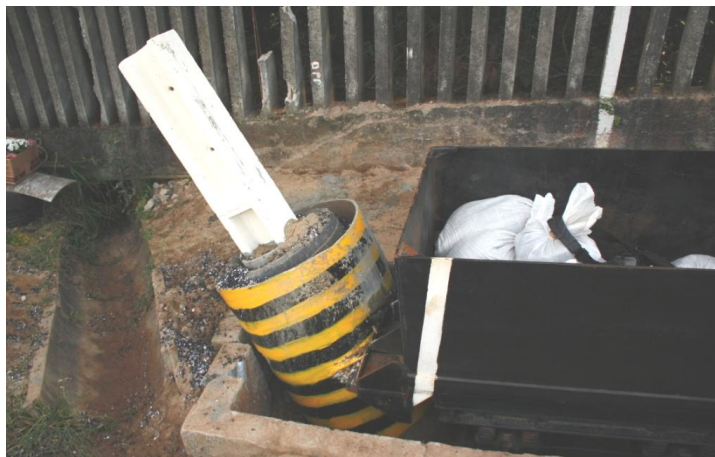
Figura 97: Posição do conjunto depois do impacto da vagoneta

As Figura 97, 98 e 99 apresentam a série de registros fotográficos que demonstram o fenômeno da colisão sobre a estrutura de concreto, com luva de proteção externa utilizando carcaças de pneus, idealizada para este teste.

Em função do formato cortante da barra no ponto de impacto da vagoneta, ocorreu a penetração na superfície da luva externa, mas na sequência passou a atuar o efeito amortecedor da coluna de pneus, que absorvendo a energia do impacto promoveu o deslocamento do conjunto, o que foi positivo para a dissipação da energia com a deformação do terreno.

Prova do efeito amortecedor promovido pela coluna de pneus está na parte superior da estrutura de concreto que se manteve íntegra, mesmo sendo o conjunto de proteção comprimido contra a parede de contenção na face oposta ao impacto.

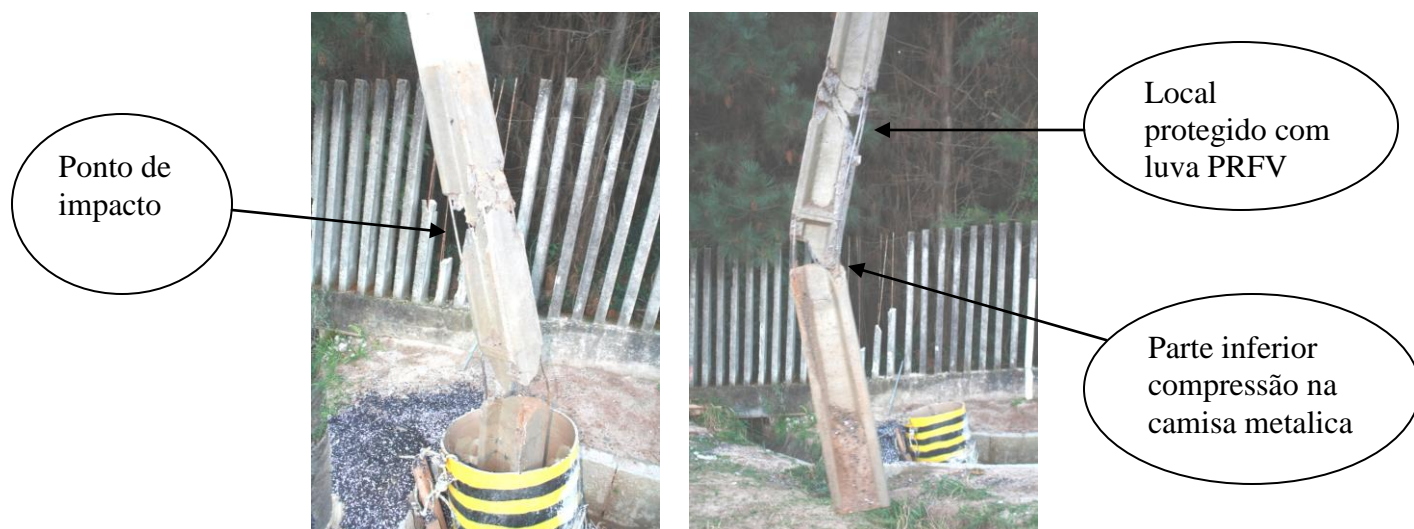
Figura 100: Remoção do poste de concreto depois da colisão

O efeito resultante da colisão sobre o poste pode ser visualizado na Figura 100.

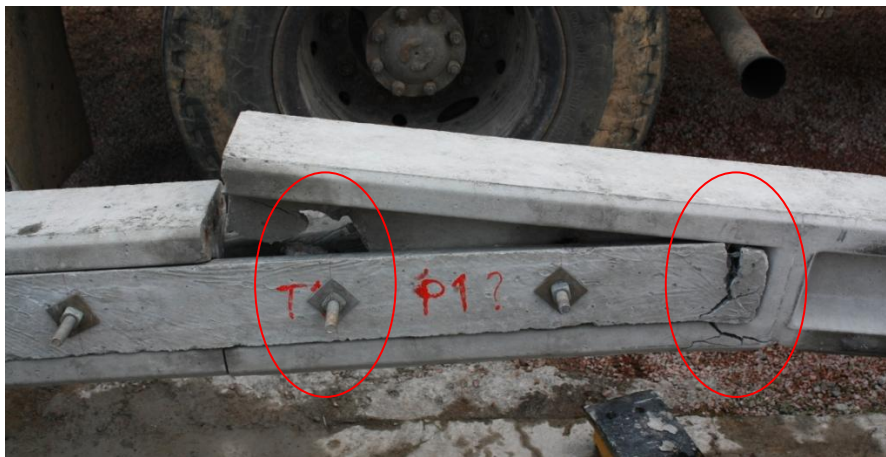
Figura 102: Condição da emenda após içamento

a) fragilidade da alma de concreto no ponto de passagem dos parafusos (Figura 102) que por estarem alinhados configuram uma seção de ruptura;

b) compressão da borda do prisma contra a parede da gaveta do poste, gerada em decorrência da folga existente pela falta de precisão na moldagem do prisma como na Figura 102, por ser executada diretamente na gaveta do poste não apresenta folga mínima necessária para ajuste de montagem;

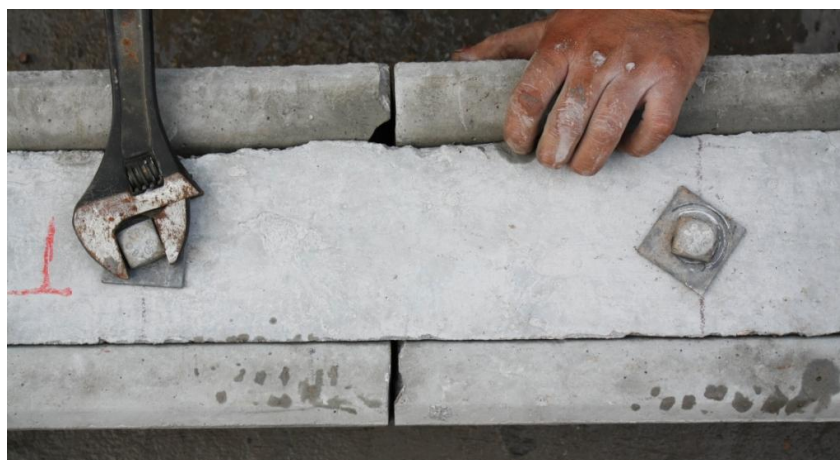
Figura 103: Folga na junta de emenda decorrente do recorte com disco

c) compressão exagerada na aba inferior da seção de emenda, em função da folga provocada pelo recorte realizado na estrutura do poste, para divisão da peça em módulos, executado manualmente sem um critério de precisão cuidadoso, gerando liberdade para deslocamentos e ocorrência de folgas (Figura 103);

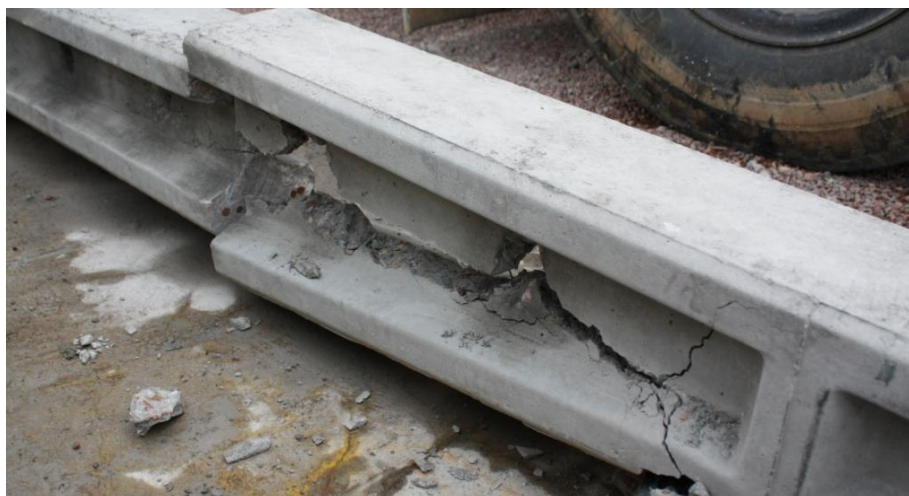
Figura 104: Cisalhamento da alma do poste seção DT após ensaio

O esforço foi mais intenso na alma da seção DT, onde o volume de concreto é reduzido sem a existência de armadura de aço para conter o cisalhamento, como mostra a Figura 104, onde o rompimento da alma foi facilitado pelo alinhamento dos furos para passagem dos parafusos de travamento.

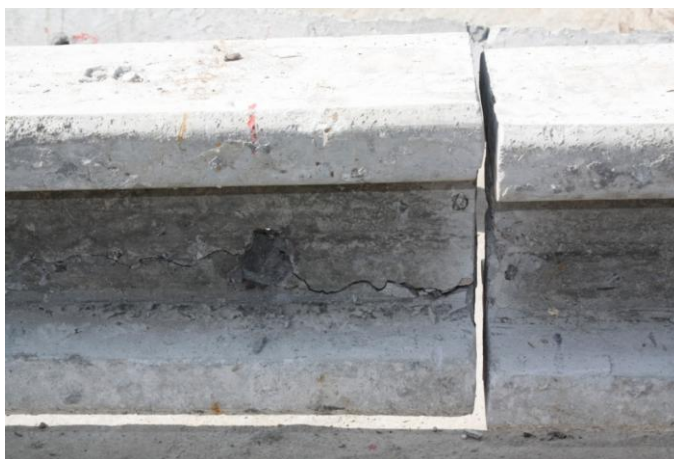
Figura 105: Alma do poste DT com trinca longitudinal

Com a retirada do prisma e acessórios de fixação, foi observado na Figura 105 que a alma do poste DT entrou em colapso, gerando no sentido horizontal uma trinca unindo as perfurações executadas para a passagem dos parafusos. Este fato comprovou que a alma do poste DT necessita de armadura de aço para suportar o esforço cortante, evitando a transferência ao concreto do esforço de tração que se dissipa inicialmente na direção da menor seção transversal.

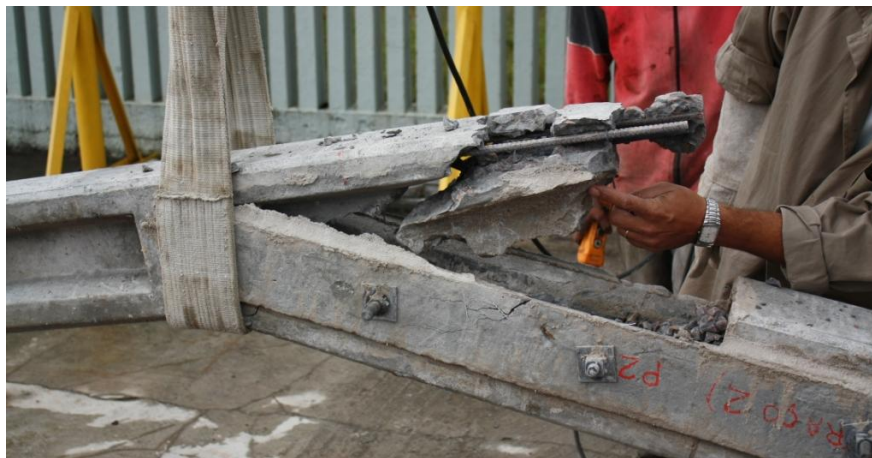
Figura 106: Ruptura da alma pela ação do esforço cortante

Como observado na Figura 106, a ruptura da estrutura do poste ocorreu somente em um dos módulos, exatamente na parte em que a seção transversal tem menor a altura da alma e maior fragilidade frente aos esforços cortantes que atuam com mesma intensidade nos 02 módulos.

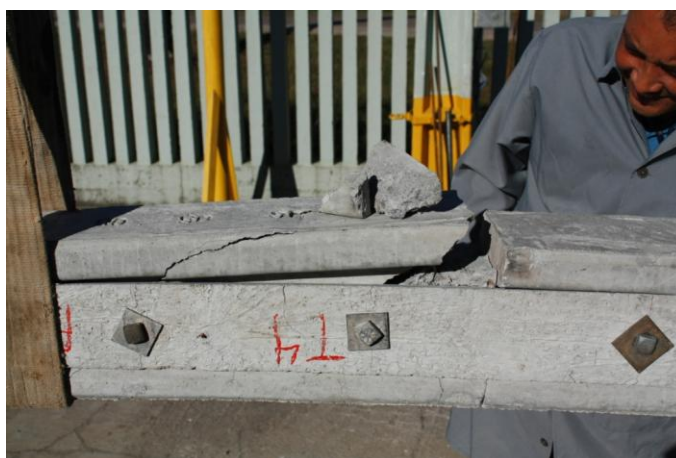
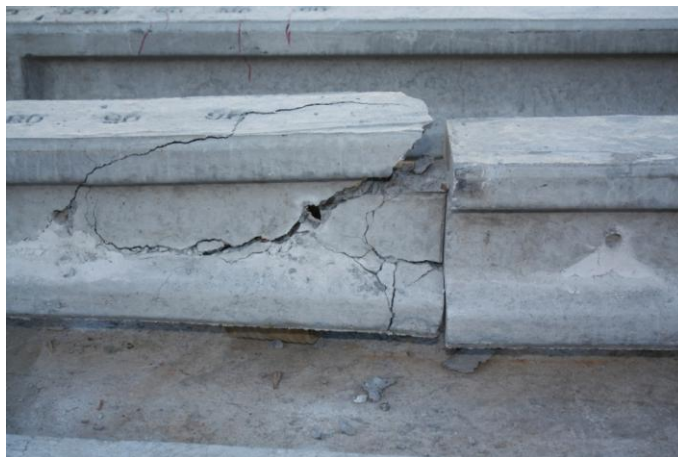
Depois do colapso da estrutura de concreto no trecho da emenda, foi investigado como o esforço cortante provocado pelos parafusos de fixação dos prismas influência na ruptura da alma. Este processo de ruína inicia sempre no trecho da emenda de menor seção transversal, com consequente deformação dos estribos como mostram as Figura 107 a 109.

Figura 107: Colapso da estrutura no ensaio de içamento com esforço dinâmico

Figura 108: Caminhamento da trinca unindo as perfurações

Figura 109: Deformação da armadura de reforço transversal (estribos)

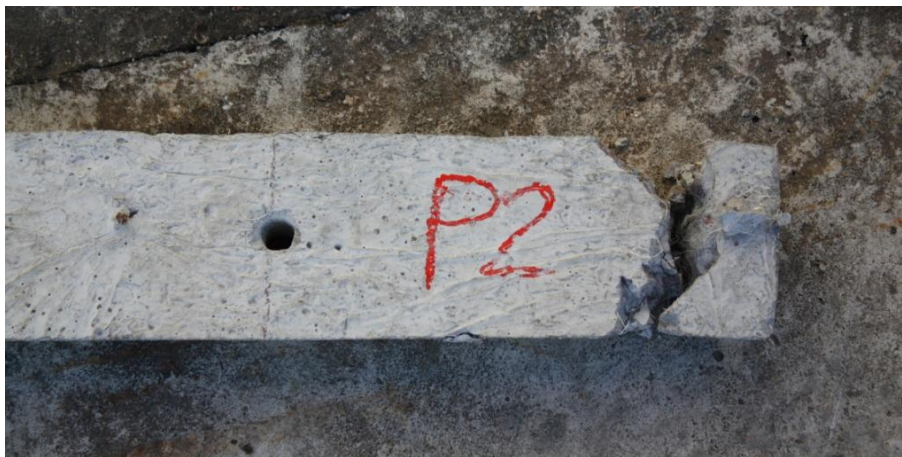
Figura 110: Extremidade do prisma fraturada por compressão

Para demonstrar a intensidade dos esforços gerados durante o içamento com ação dinâmica, observa-se na Figura 110 a condição de fratura do concreto na extremidade do prisma, por estar comprimido na gaveta do poste. Já, a estrutura de concreto do prisma, principalmente no ponto de perfuração para passagem dos parafusos de travamento ficou íntegra, ou seja, suportou o esforço cortante transferido pelos parafusos para o concreto nos quatro pontos.

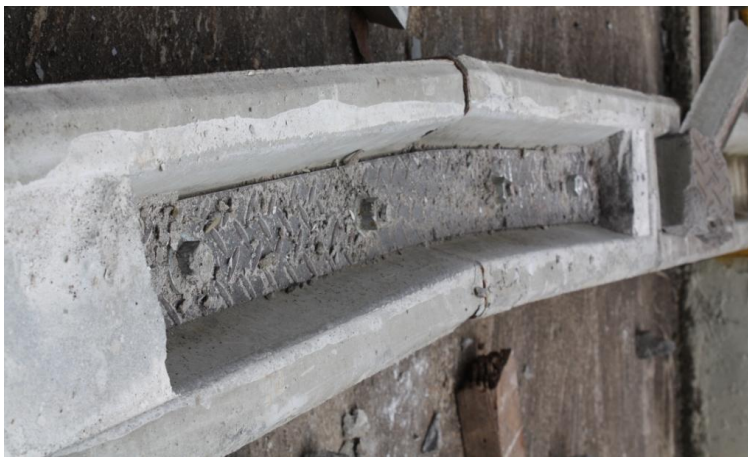
Figura 111: Deformação na seção de emenda com carga de 210 daN

Dando sequência ao ensaio foi observado que durante o intervalo de tempo obrigatório de 10 minutos, quando a estrutura deve permanecer sob ação da carga de 210 kgf/cm² previsto na norma NBR 8451-2:2013, a junta da seção de emenda teve aumento da abertura, com estilhaçamento da borda comprimida. Deformação originada pelo escoamento da barra metálica ao ser solicitado pela carga de tração durante o ensaio, conforme a Figura 111.

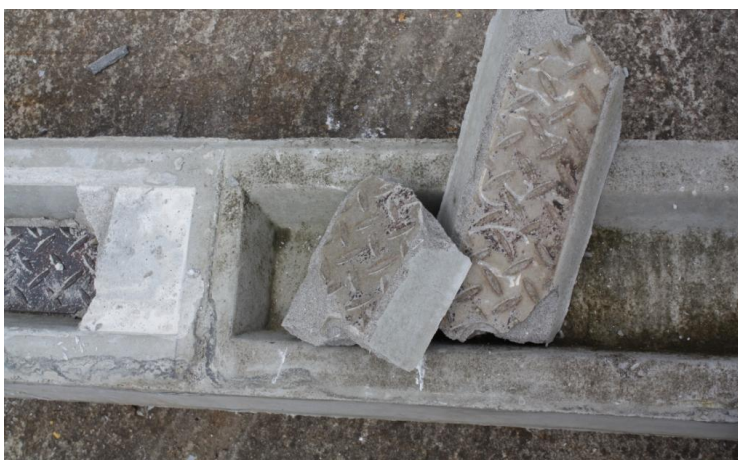
Figura 112: Descolamento do concreto da chapa Xadrez

Em decorrência da deformação da chapa metálica a camada de argamassa de alta resistência que não suportou esforços de flexão, deslaca completamente da superfície da chapa metálica, demonstrando a fragilidade na aderência entre a argamassa de alta resistência e as ranhuras existentes na superfície da chapa xadrez, como visualizado na Figura 112.

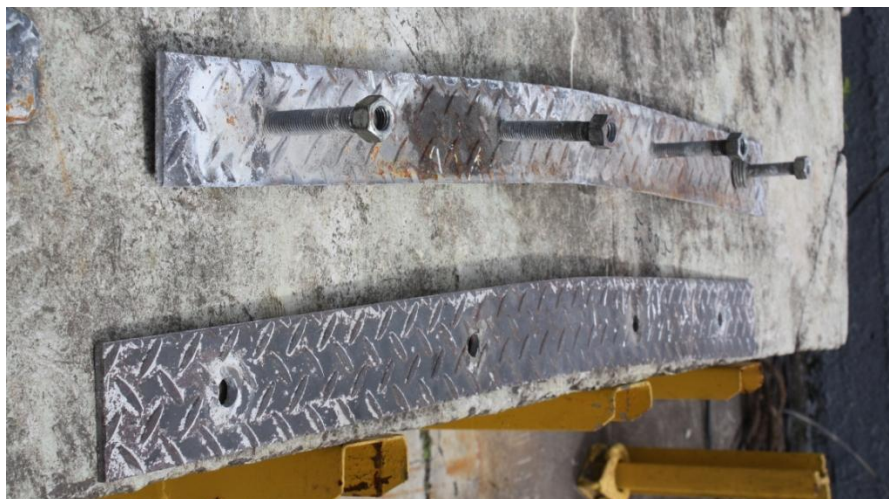
Figura 113: Deformação das chapas de aço que travam o conjunto

A Figura 113, apresenta as chapas deformadas no sentido da aplicação da carga. Como solução para aumentar a resistência do conjunto frente aos esforços incidentes no ensaio de elasticidade, o aumento da espessura da chapa, acarretaria variação significativa no custo de produção do poste e também a redução da espessura da argamassa de alta resistência, facilitando o seu descolamento, por isso não sendo uma solução viável para o problema.

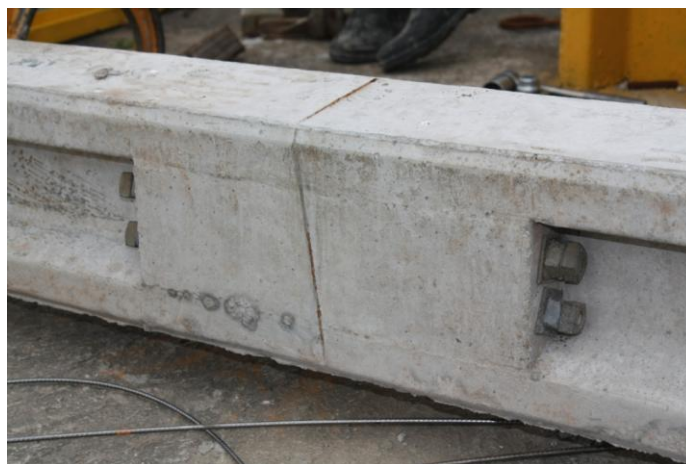
Figura 114: Configuração da emenda maciça em poste modular

A configuração estrutural do poste com emenda na seção maciça se mostrou bem acabada, com encaixe perfeito entre as superfícies de topo dos módulos, promovendo pequenas alterações nas formas metálicas e a fácil

montagem o que viabiliza a execução em escala industrial, conforme Figura 114 que mostra a estrutura travada com os parafusos longitudinais.

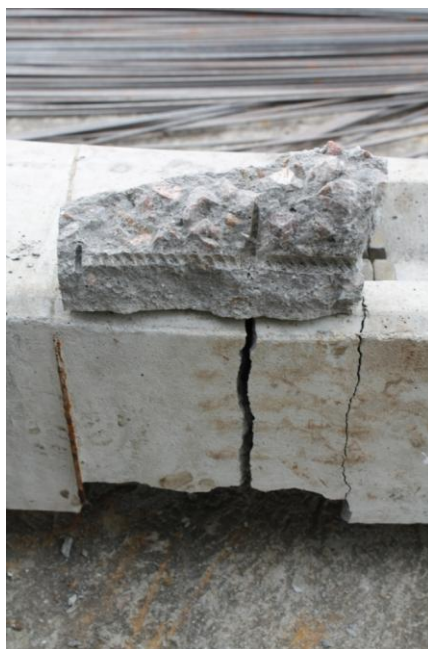
Figura 116: Trinca por falta de aderência na armadura

A aderência do concreto proporcionada pela ranhura da armadura longitudinal das 06 (seis) barras de aço CA50 que compõe a seção de aço na extremidade do trecho maciço, não foram suficientes para conter a força de tração gerada pelos parafusos com a deformação ocorrida durante o ensaio de elasticidade. Esta transferência de esforço de certa forma seria até esperada, uma vez que a resistência dos parafusos de travamento é de 3000 kgf/cm², muito superior à ancoragem proporcionada pelas 06 barras longitudinais da armadura num trecho com 40 cm equivalente ao comprimento de ancoragem da seção maciça. Isto provocou o desprendimento inicial da aresta de concreto, como pode ser visto na Figura 116, quando o cobrimento da armadura na seção de emenda descolou da estrutura, surgindo a trinca transversal na posição do primeiro estribo, decorrente do escorregamento da armadura longitudinal próximo a seção da emenda.

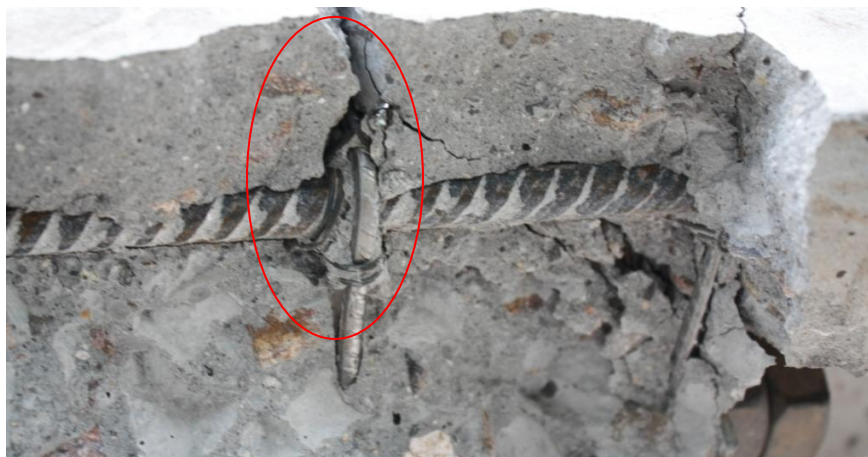
Figura 118: Trinca na direção do estribo decorrente da tração no concreto

Na Figura 118, a distribuição granulométrica do concreto está uniforme, sem pontos vazios entre argamassa e agregados, o que aumenta a resistência do concreto ao arrancamento, pois não existem caminhos preferenciais para acomodação das deformações, dificultando que microfissura aumentem até o ponto de transformarem-se em trincas estruturais.

O teor de argamassa no concreto beneficia o envolvimento da armadura de aço, aumentando aderência nas ranhuras superficiais e dificultando o deslizamento da armadura internamente no concreto. Isto caracteriza que a falha não tem relação com a constituição do concreto e sim, com a configuração estrutural da armadura de aço, uma vez que prevaleceram as deformações por tração no concreto.

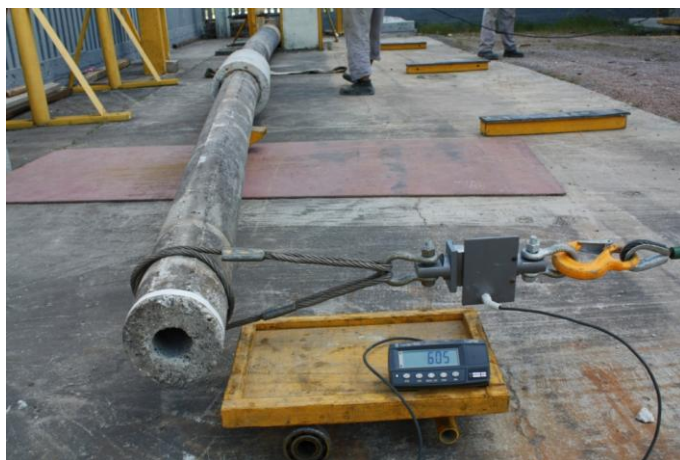
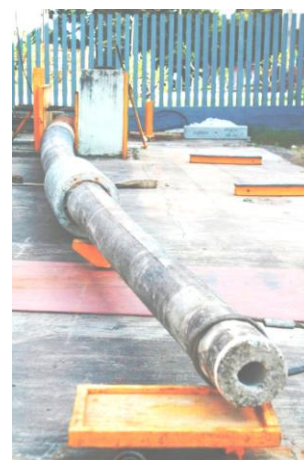
Figura 119: Ensaio de elasticidade para carga de ruptura de 600 daN e 1050 daN

No desenvolvimento do ensaio de elasticidade para emendas executadas em postes circulares foram avaliadas as deformações em quatro intensidades de carregamentos diferentes 1,0 RN, 1,4 RN, 2,0 RN e carga nominal de ruptura, estipuladas nos procedimentos. Uma vez que este sistema de emenda já foi aprovado nos testes de içamento com balança, com cinta de lona e içamento com ação dinâmica, sem apresentar fissuras nem borda comprimida, alcançaram no ensaio de elasticidade os valores apresentados no Quadro 21 e demonstrado na Figura 119.

O desempenho do sistema de emenda para poste circular ultrapassou o limite de carga de ruptura 200% da $RN = 600 \text{ kgf/cm}^2$, atingindo 1050 kgf/cm^2 , mostrando-se eficiente em função do fator de forma que distribuiu as tensões em todas as direções, associado ao efeito que a cunha interna de concreto promoveu, transformando o núcleo vazado em uma estrutura confinada e maciça. Isto fez a compensação das tensões de tração atuantes na face externa da luva
